Hidrogén porozitás vizsgálata 131-es hegesztési eljárás esetén

Szabó Áron

Budapesti Műszaki és Gazdaságtudományi Egyetem, Közlekedésmérnöki Kar
egyetemi hallgató
E-mail: ajron@vipmail.hu

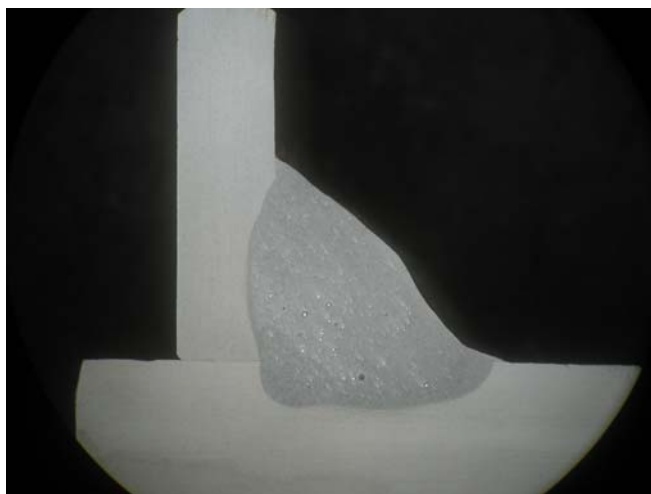
1. ábra Egyenletes eloszlású gázzárványok a varratban

A porozitás oka az, hogy a hegesztési ömledékben feloldódott hidrogén a megszilárdulásáig nem képes a varratból kijutni és gázzárványokat okoz. A zárványok csökkentik a kötések statikus és dinamikus szilárdságát, megszüntetik az anyag homogenitását, anyagfolytonossági hibákat okoznak, repedések, vagy akár törések kiinduló pontjai lehetnek. Mindemellett egyéb gondokat is jelentenek. Például a

varrat mechanikus lemnakálásakor, a felszínre kerülve megjelennek a felületen, és az esztétikai hibán kívül csökkenthetik a fedő rétegek (pl. festékek) tapadását is. Az 1. és a 2. ábra a gázzárványokat szemlélteti.

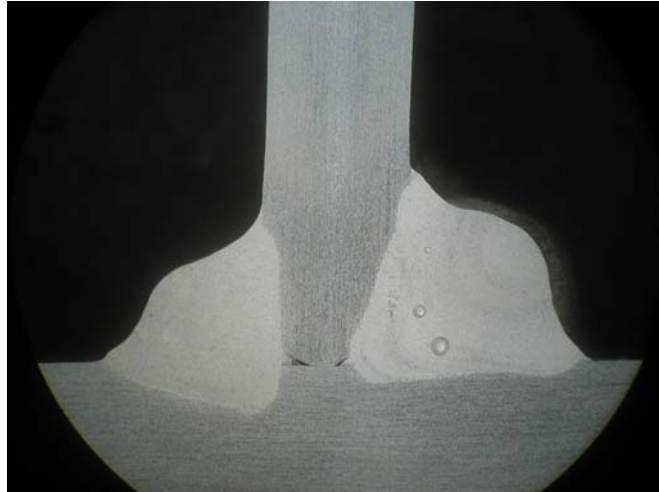
2. ábra Nagy átmérőjű gázzárványok a varratban

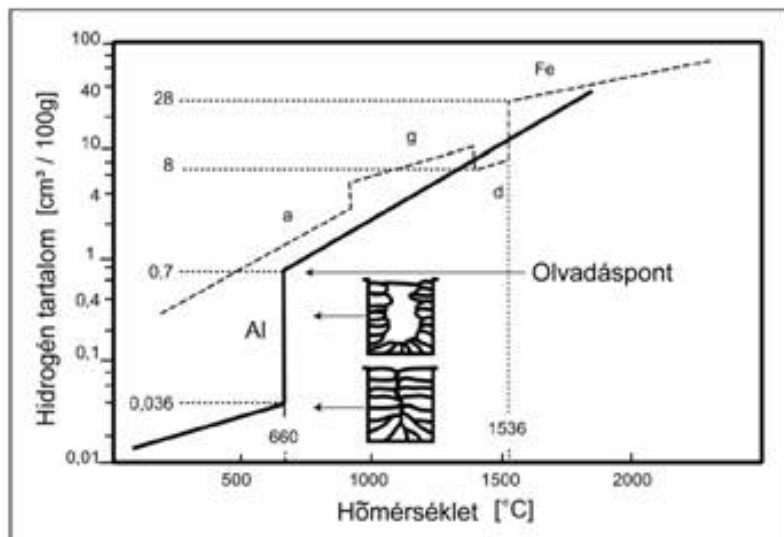
Valójában minden alumínium varrat tartalmaz kis mennyiségű porozitást. Ezt a folyékony, illetve szilárd halmazállapotú alumínium hidrogénoldó képessége közti különbség okozza, amint az megfigyelhető a következő diagrammon:

3. ábra Alumínium és vas hidrogénoldó képessége a hőmérséklet függvényében [1]

A porozitás kialakulását tehát, mindenképpen befolyásolja az ömledék megszilárdulásához szükséges idő, ami a hegesztési sebesség függvénye. Ez azt jelenti, hogy a porozitás kiterjedése a hegesztési sebesség növekedésével (hegesztőpisztoly sebességével) szintén növekszik. Befolyásolja továbbá a hidrogén oldó képességet az ötvöző elemek típusa és mennyisége. A tényleges hidrogénfelvételt azonban környezet hidrogéntartalma és annak parciális nyomása határozza meg.

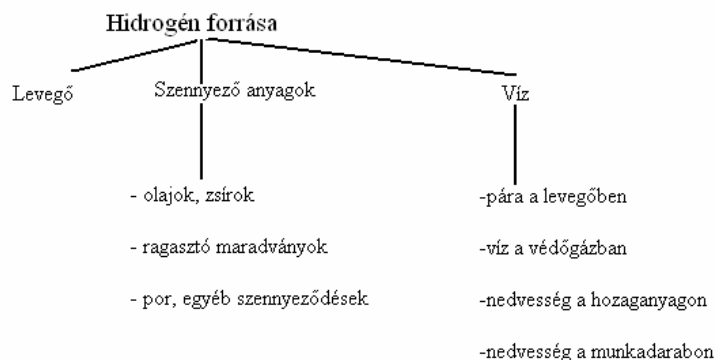
Az alábbi ábra a varratba jutó hidrogén lehetséges forrásait mutatja be.

4. ábra A varratba kerülő hidrogén lehetséges forrásai

A hidrogén források számbavételénél egyértelműen a légkörben is megtalálható atomos, vagy molekuláris állapotú hidrogén (H_2) az első. A száraz levegő két fő összetevője a nitrogén és az oxigén. Az egyéb összetevők aránya alig több mint egy százalék, ebből a hidrogén 0,01 térfogatszázalékot tesz ki. Látható, hogy ez egy kis mennyiség (tömegszázalékban kifejezve csupán 0,0007%). Figyelembe véve ezt a mennyiséget, valamint, hogy az ömledéket a védőgáz óvja a légkörtől, kijelenthetjük, hogy a hegesztő üzem levegőjében lévő atomos vagy molekuláris hidrogén a varrat porozitás szempontjából elhanyagolható.

Nem mondható ugyanez el a levegő nedvesség tartalmáról. Egy üzem levegőjének relatív nedvességtartalma 30 és 60% között ingadozik az évszakok és az időjárás függvényében. Ez a vízmennyiség már nagyságrendekkel több hidrogént tartalmaz, vagyis ha az ömledék érintkezik a szabad levegővel, akkor a porozitás létrejöttével mindenképpen számolni kell. Az ömledék és a levegő kétféle módon léphet kapcsolatba. Az első eset, ha elégtelen a védőgáz mennyisége vagy éppen-

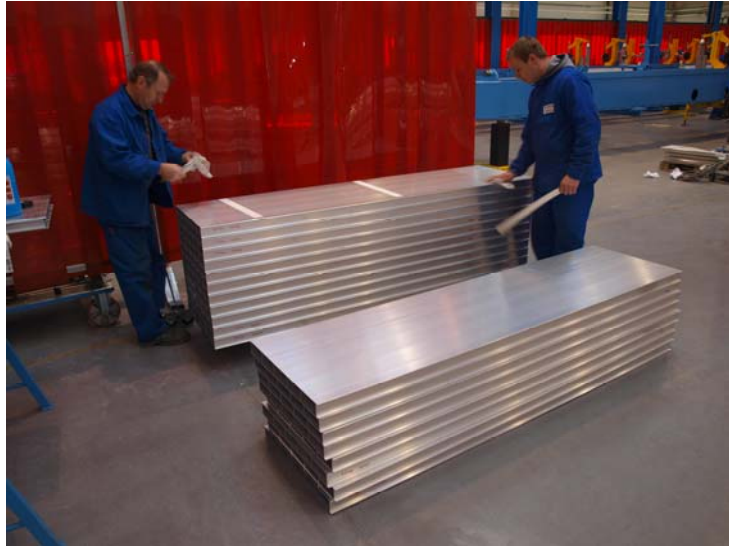
5. ábra Alumínium profilok tisztítása, jól láthatók a tárolás során a szellőző rést biztosító kartoncsíkok

Nedvesség a hozaganyagon és a munkadarabon is lecsapódhat. A hozag- és alapanyag raktározása technikai kérdés. Minden eszközzel el kell kerülni a védőcsomagolások sérülését, a páralecsapódás lehetőségét. A hegesztés megkezdése előtt a varrat helyének szakszerű tisztítása zsirtalanítása elengedhetetlen. A lemezek és profilok tárolásánál fontos, hogy ne érjenek össze, közöttük légmozgás legyen (lásd 5. ábra).

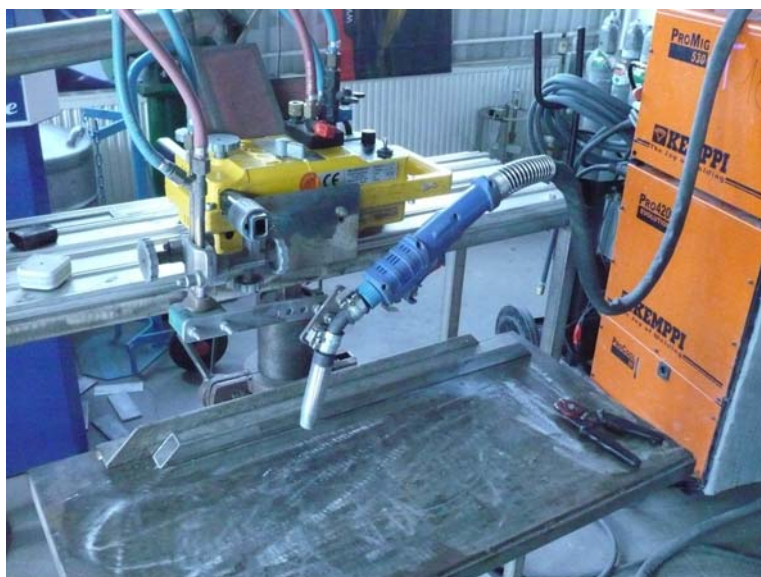
6. ábra Hegesztőgép, push-pull pisztoly, traktor és munkaasztal

A porozitás vizsgálatának első lépéseként meghatározásra kerültek azok a kiinduló feltételek, amelyek között a kísérlet megvalósításra kerül. Ez azt jelenti, hogy alumínium vasúti kocsiszekrény-gyártásához használt eljárásra és a kocsigyártás alapanyagaira ki kell dolgozni a technológiai rendszert és ahhoz tartozó utasításokat. 6xxx-es sorozatba tartozó préselt alumínium profilokat hegesztünk össze fogyóelektródás, semleges védőgáz as ívhegesztéssel (131-es eljárás az MSZ ISO 4063 szerint). A próbadarabokon 300 mm-es tompavarratokat helyezünk el. A felhasznált huzal képlékenysége miatt húzó-toló (push-pull) pisztolyt használunk. A pisztoly egyenletes mozgatásáról egy hegesztő traktor gondoskodik. A kísérlet során egy Kempfi PRO 4200 Evolution típusú hegesztőgépet használtunk. A gép kezelését Reichardt László végezte. A helyszínt a Linde Gáz Magyarország Zrt. Illatos úti telephelyen működő hegesztő labor biztosította. A rendszert az alábbi képek mutatják.

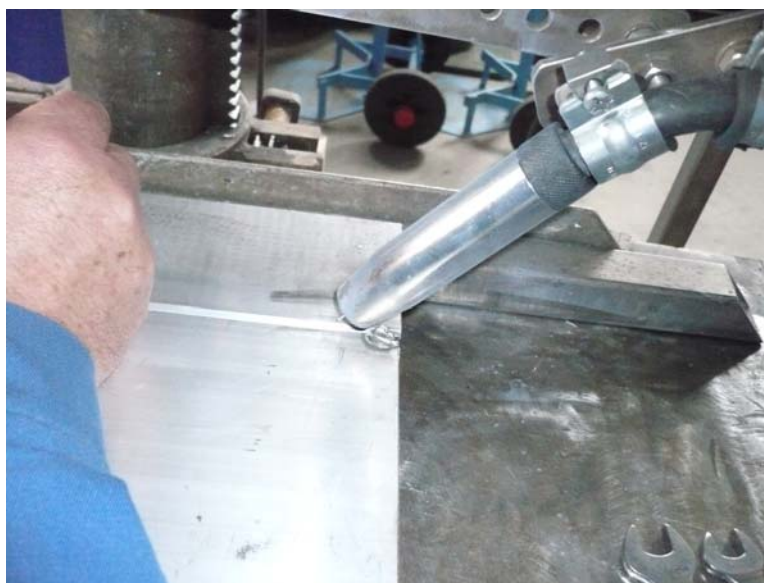
7. ábra A hegesztő-pisztolyfej és a próbadarab

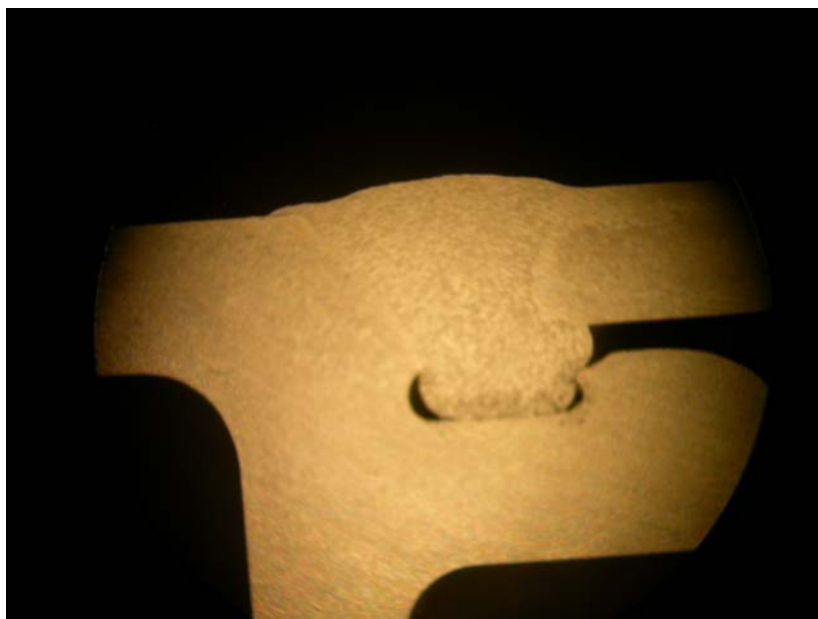
A 8. ábrán a fenti WPS szerinti készített varrat látható. Ehhez fogom hasonlítani a többi elkészült varratot.

8. ábra WPS szerinti varrat csiszolata

A varrat minősége megfelelő, nincsenek durva varrathibák. A gyökálatámasztás közelében azonban található apróbb gázzárványok, ezek viszont nincsenek a varrat terhelt keresztmetszetében.

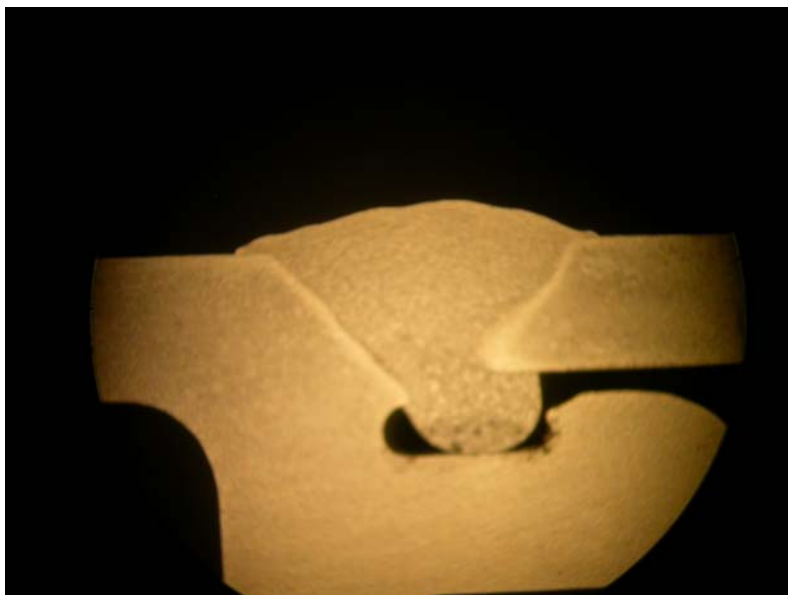
Az első megváltoztatott paraméter, a védőgáz térfogatárama. A 9. ábrán a kontroll 15 l/min-hez képest 9 l/min, míg a 10. és a 11. ábrán 20 valamint 25 l/min a védőgáz térfogatárama.

A 9. ábrán látható a kontrollhoz képest kisebb beolvadás, illetve a nagyobb kiterjedésű és átmérőjű gázzárványok a gyökmegettámasztás közelében. A varrat mindezek ellenére még megfelelő [3] [4].

9. ábra Csökkentett (9 l/min) védőgáz térfogatárammal készített varrat

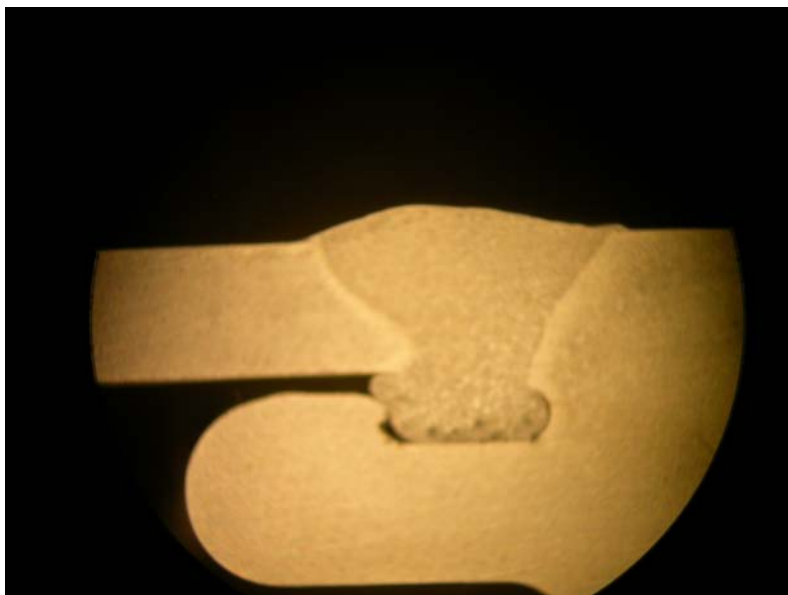
A kontrolhoz képest nagyobb beolvadás látható a 10. ábrán, de a gázzárványok átmérője is megnövekedett.

10. ábra Növelt (20 l/min) védőgáz térfogatárammal készített varrat

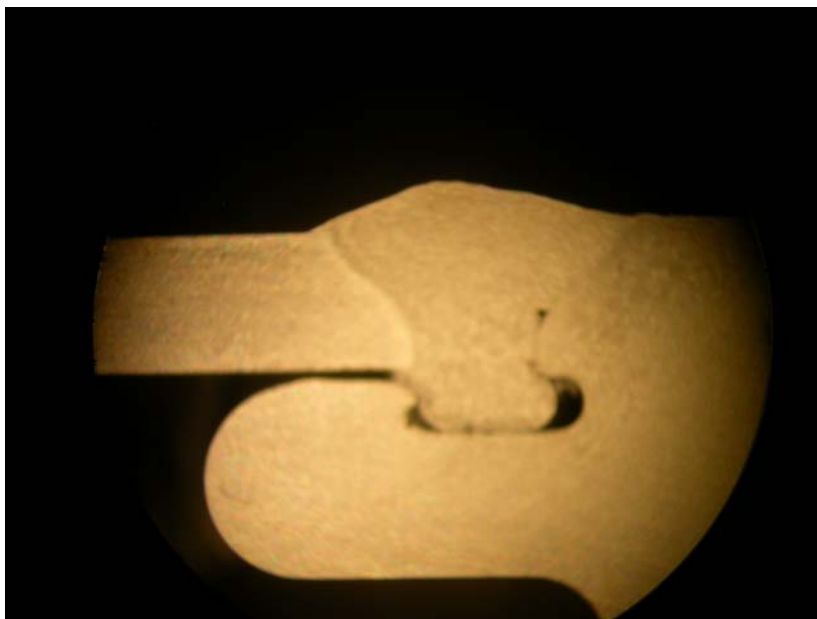
A 11. ábrán látható próba célja az volt, hogy láthassuk a szélsőségesen megnövelt védőgáz mennyiségét a hegesztőívre, és az így létrehozott varratminőségre. Bár ez az első varrat, amelynek a gyökénél nincsenek pórusok, ellenben jobboldalon az összeolvadási határon látható egy zárvány, vagyis a varrat nem megfelelő [3] [4].

11. ábra Növelt (25 l/min) védőgáz térfogatárammal készített varrat

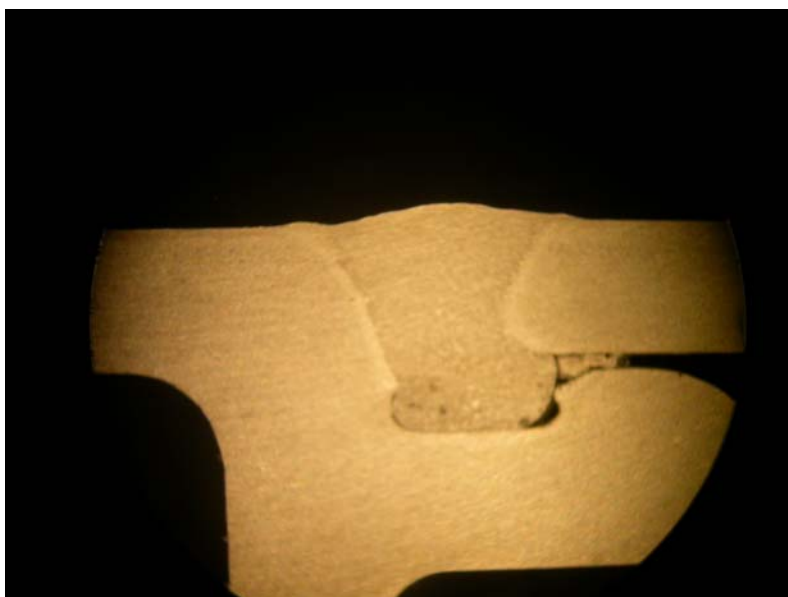
A 12. ábrán látható varrat képe nagyon hasonlít a kontrolhoz, ez nem is meglepő, hiszen a felület szennyezettsége minimális. A 13. ábrán látható varrat elkészítése előtt, a felületet olajjal kentük be.

12. ábra A kéz nedvességével és zsírosságával szennyezett felületek hegesztése

A vizsgálódás folytatásaként a felület előkészítés hiányosságaiából adódó varrathibákat figyeltünk meg. Az eddig készített varratok esetén a por és zsírtalanítást egy acetonos ronggyal végeztük. A következő ábrákon szereplő varratok esetében a már előkészített felületet szennyeztük. A 12. ábrán szabadkézzel érintve a hegesztési felületeket, ezáltal a kéz nedvességével és zsírosságával okozva a szennyeződést, ami üzemi körülmények között az anyagmozgatás során gyakran előfordulhat.

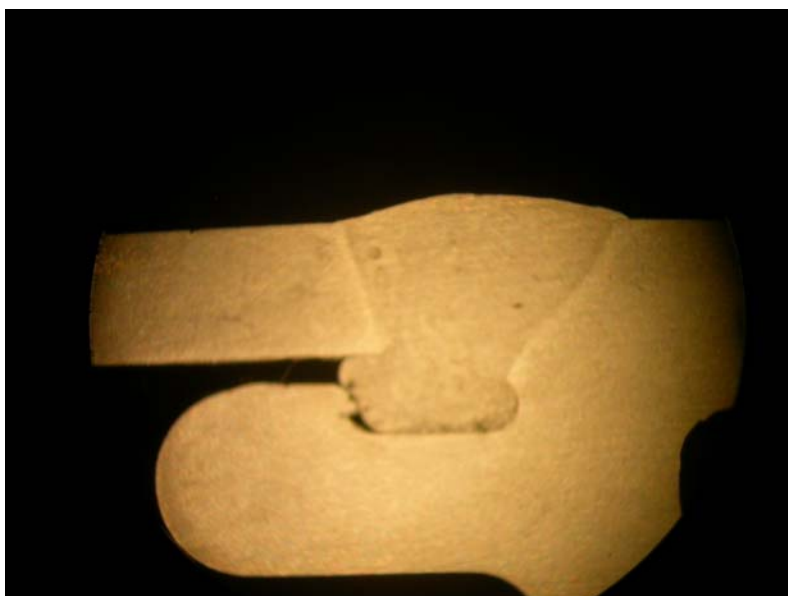
13. ábra Olajjal szennyezett felületek hegesztése

Bár a csiszolaton, néhány apróbb zárványtól eltekintve nem látható az eddigiekhez képesti durva hiba. A 14. ábrán megfigyelhető, hogy a varrat felszíne mennyire egyenetlen és kormos.

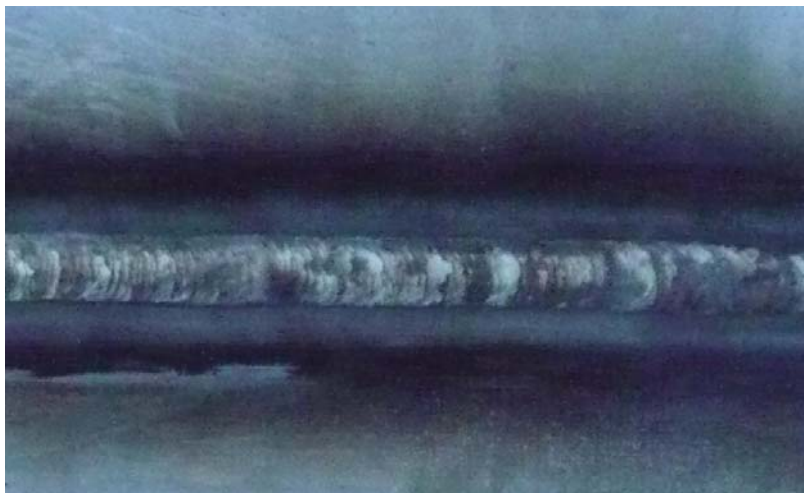
14. ábra Az olajos felületek hegesztésénél látható kormos varrat felszín

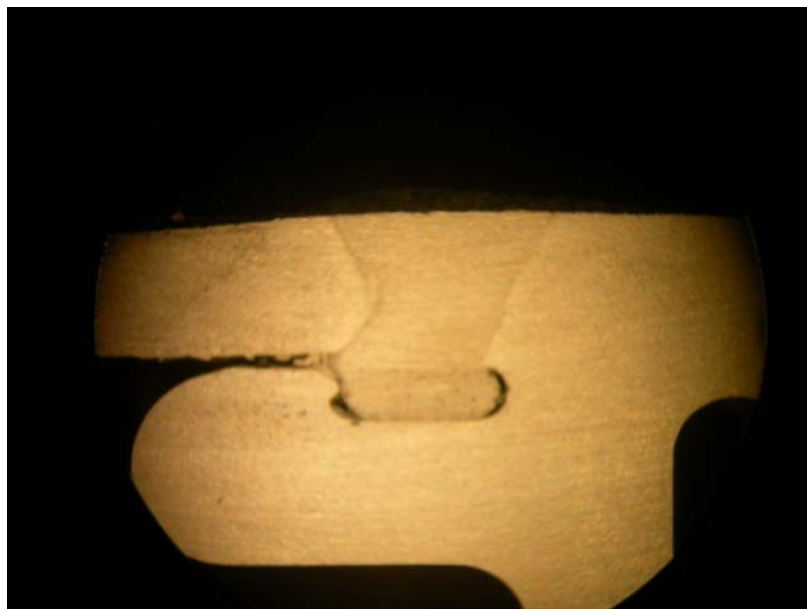
Az utolsó a felület szennyezettségét vizsgáló varrat képe a 15. ábrán látható. Ebben az esetben a felületet tisztítás után hűtéssel bepárásítottuk.

15. ábra Párás felületen hegesztett varrat

A varrat a kontrolhoz hasonló eredményt mutat. A látszólag porozitás mentes eredményben több tényező is közrejátszhat. Elsősorban a labor páratartalma, illetve a kisméretű próbadarabok, amelyek a hegesztés során gyorsan felmelegedtek, így a pára a felületről akár a fűzővarratos rögzítés után elillanhatott.

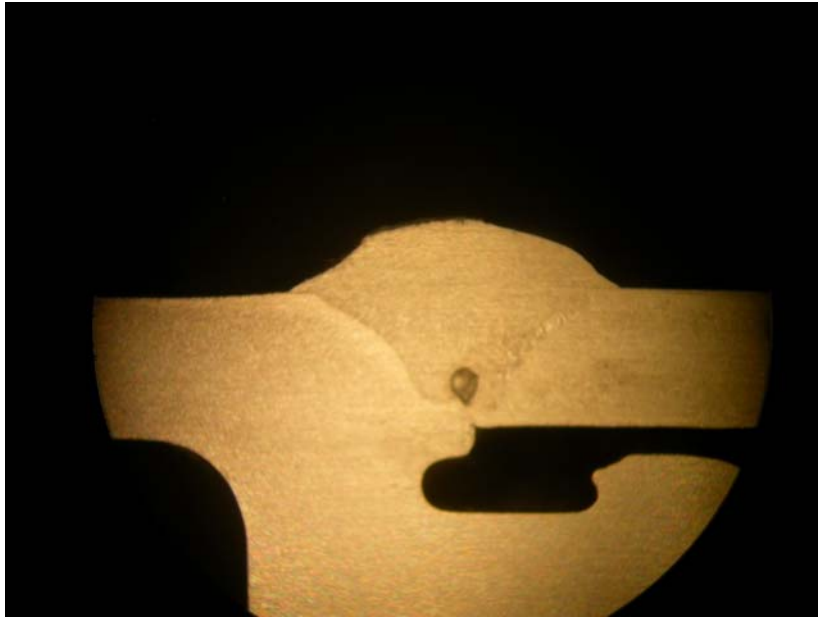
Ezen a nyomvonalon elindulva, további két munkadarabot szárazjéggel lehűtöttük. A 16. ábrán látható varrat hegesztésének kezdetekor a kezdő hőmérséklet -20°C volt.

16. ábra -20°C -ra lehűtött próbadarab

Ez a varrat egy szélsőségesen lehűtött alapanyag hegesztését mutatja, és ezzel együtt kötéshibák széles skáláját. A 16. ábrán többféle varrathiba is látható; a nem megfelelő beolvadástól kezdve a tömlő alakú gázzárványon át egészen a hideg hegedésig. Egy ilyen varrat minőségileg elfogadhatatlan.

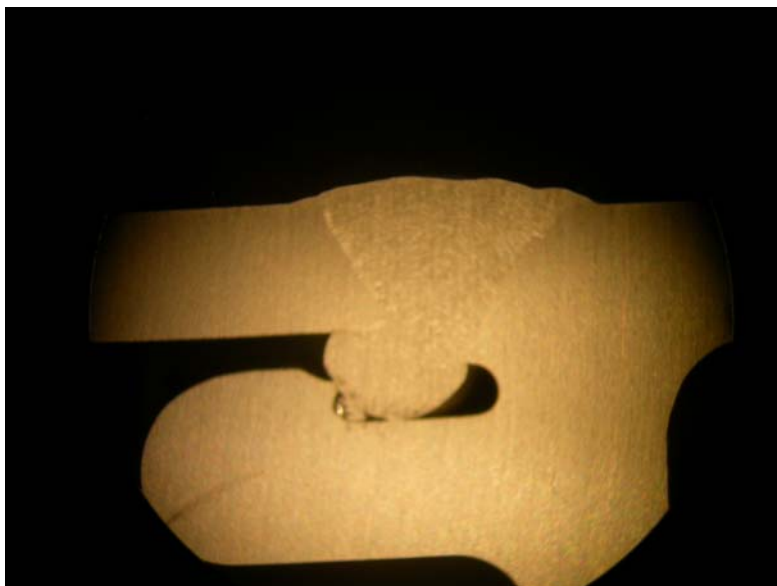
A másik próbadarab a 17. ábrán látható. Ennél 0°C -ot mértem a hegesztés megkezdésekor.

Ez a varrat, bár átolvadt és porozitást sem tartalmaz, mégsem megfelelő. A varrat hibája a baloldalon tisztán látható hideg hegedés. A hideg hegedés megjelenése a két lehűtött próbadarabon hegesztett varratokon szinte törvényszerű, mivel a paramétereiket a kontrolhoz képest nem állítottuk el, a munkadarabok ugyanazt a hőmérsékletet kapták, mint szobahőmérsékletűek.

17. ábra 0 °C-os próbadarab hegesztése

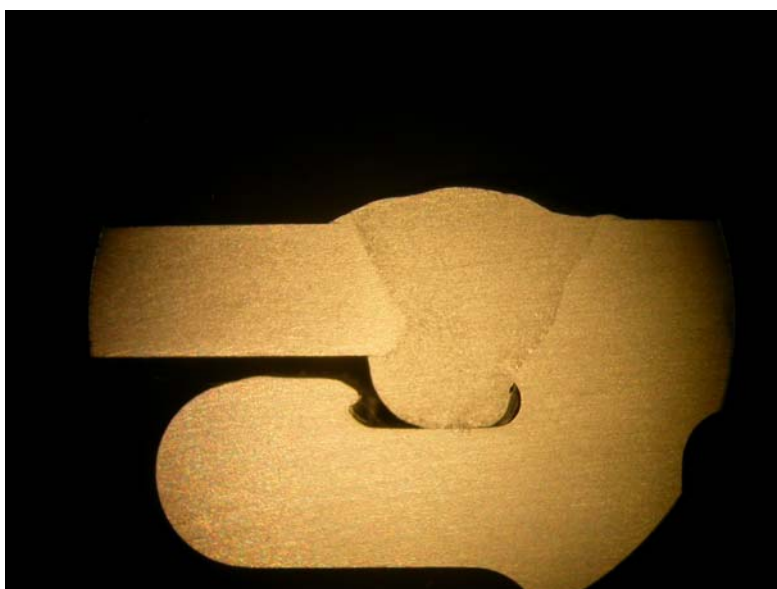
A vizsgálat következő fázisában a hegesztők hibás pisztolytartásából származó varrathibákat próbáltuk modellezni. A 18. ábrán látható varrat úgy készült, hogy a pisztolyt tartó traktor az ellenkező irányba haladt, a 15°-ban előre tartott (toló) pisztoly itt húzott irányú lett.

18. ábra Húzott pisztollyal készített varrat

Ez a varrat a várakozásoknak megfelelően nem tartalmaz porozitást, hiszen az ömledék sokáig maradhatott folyadék fázisban és a védőgáz is óvta, ezzel hosszú időt biztosítva a hidrogén kidiffundálásához. A 19. és 20. ábrán megfigyelhető, hogy a varrat felszíne mennyire kormos lett, melynek egy része még tisztítás után is megmaradt, illetve szélbeégés is észrevehető a szemrevételezés során.

Látható, hogy az alumínium húzott pisztollyal történő hegesztése nem megengedhető [3] [4].

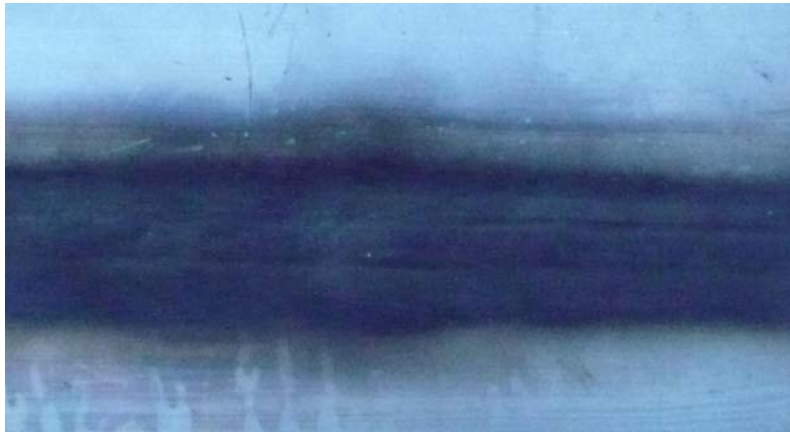
19. ábra Húzott pisztollyal készített varrat felszíne a hegesztés után

A kísérlet eredményeit áttekintve látható, hogy a legjobb varratokat a 27. ábrán látható 30% héliumot tartalmazó védőgázzal hegesztve érhetjük el. Ezzel a mi hegesztési körülményeinkre is igazolva, hogy a hélium tartalom növekedésével, kedvezőbb varratgeometria és zárványmentes varrat állítható elő. Ellenpólusként a két legrosszabb varrat a -20°C-os próbadarabon (16. ábra), illetve a 45°-os pisztolydöntéssel (23. ábra) készült. -20°C-os munkadarabok hegesztése természetesen elképzelhetetlen üzemszerű körülmények között, mégis a próba bebizonyította, hogy a kültéri raktározást alkalmazva a napon felhevült, vagy a hidegben lehűlt munkadarabokat idejében a hegesztőüzembe kell szállítani, hogy a hőmérséklet kiegyenlítés végbe mehessen, csak így biztosítható a hegesztési utasítás szerinti hőbevitellel a megfelelő kötés kialakítása. A fő problémát ezekkel a varratokkal az okozza, hogy szemrevételezéssel többnyire nem állapítható meg, az hogy hibásak, szemben a pisztolytartásból származó eltérésekkel. Amint az a 19, 20 és 22-es ábrán is látható, ezek a varratfelszínek elárulják a hibát. Kormos, szélbeégett és fel-

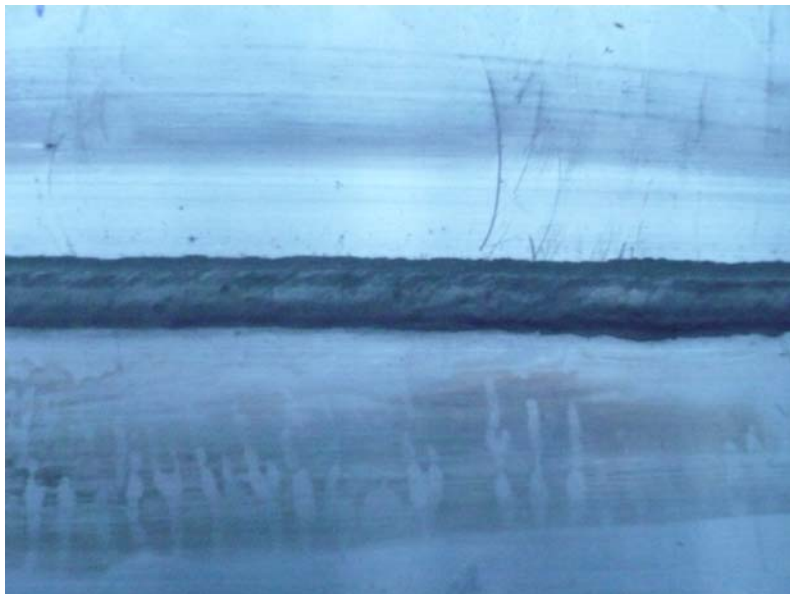
20. ábra Húzott pisztollyal készített varrat felszíne a tisztítás után

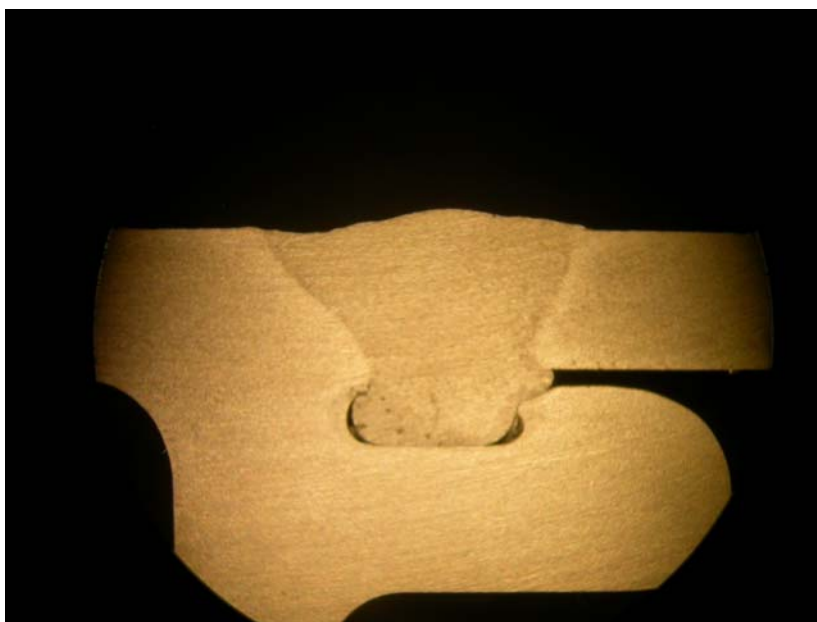
Visszatérve a toló pisztolytartáshoz, két olyan próbát végeztünk, melynél a függőlegeshez képest először 30°, majd 45°-os szöget zár be a hegesztőfej. A túlzott pisztolydöntés gyakran előforduló hiba, főleg nehezen hozzáférhető helyek hegesztése esetén. Ilyenkor a hegesztőív könnyen kiléphet a védőgázburokból, vagy az injektor hatás érvényesül és ily módon a levegő érintkezik az ömledékkel. A 21. ábrán a függőlegeshez képest 30°-os szöget bezáró pisztollyal készített varrat látható.

21. ábra 30°-os pisztolydöntéssel készített varrat

A metszeten látszanak a gázzárványok és a baloldalon szélbeégés is. Ezt erősíti meg a 22. ábra, amely a varrat szemrevételezéses vizsgálata során készült. Ezen a felületre kifutó gázzárványok, valamint szélbeégés is látható.

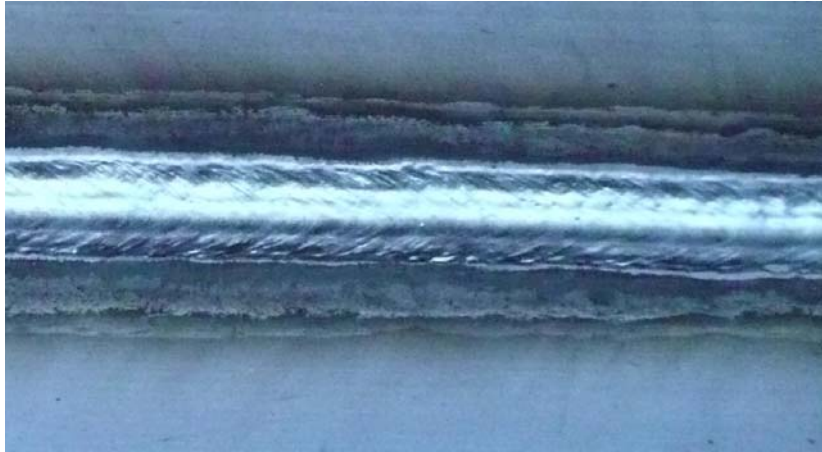
22. ábra 30°-os pisztolydöntéssel készített varrat felszíne szélbeégéssel és felületre kifutó gázzárványokkal

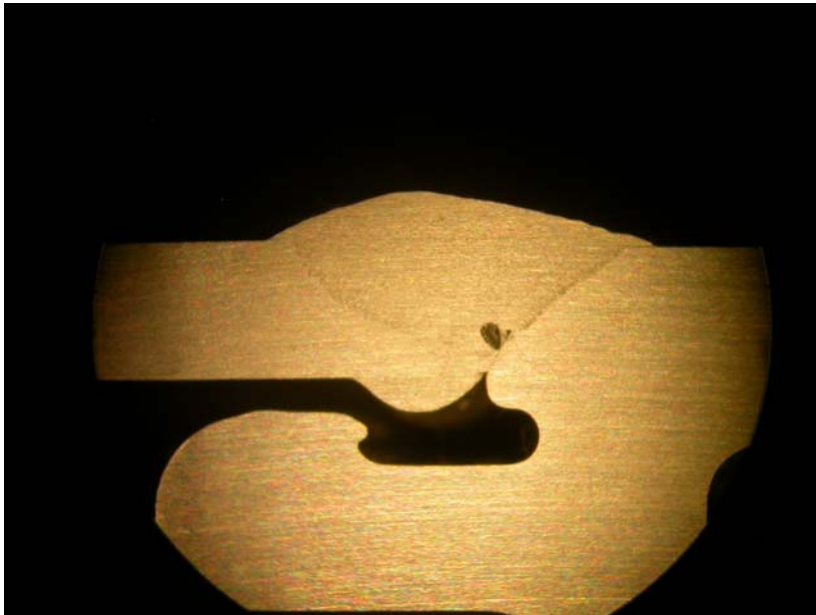
A 23. ábrán a függőlegeshez képest 45°-os szöget bezáró pisztollyal készített varrat látható. Ennek készítésekor már hallható volt a szakadozó hegesztőív, ezért nem meglepő, hogy a varrat nagyon egyenetlen, a beolvadás nem megfelelő és egy tömlő alakú gázzárvány is megfigyelhető.

23. ábra 45°-os pisztolydöntéssel készített varrat

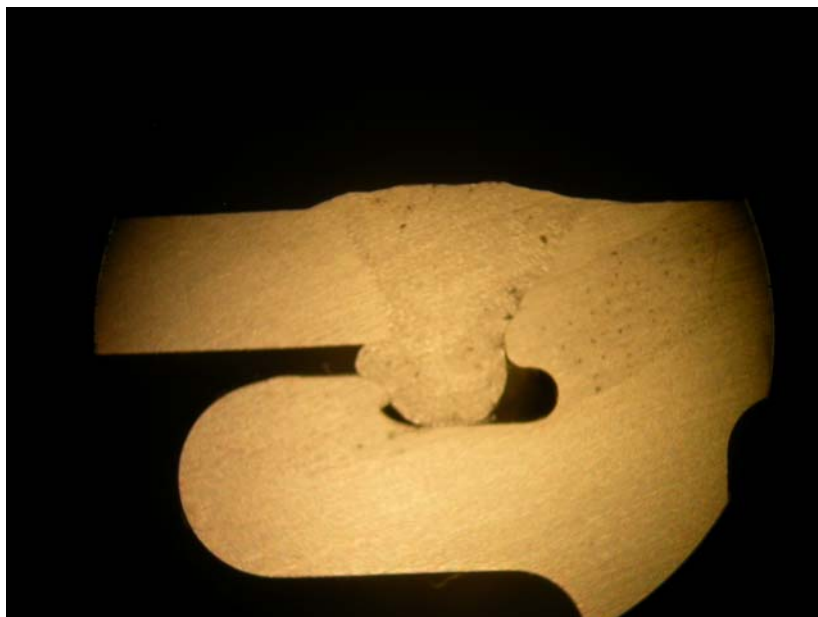
A kísérlet utolsó részében a védőgáz összetételét változtattuk több lépcsőben, először 4.6-os minőségű tiszta argont használtunk, majd héliumot kevertünk hozzá. A 4.6-os argonnal készített varrat a 24. ábrán látható.

24. ábra 4.6-os tisztaságú argonnal készített varrat

A 24. ábrán látható varratban nagymennyiségű gázzárvány található a teljes keresztmetszetben. További varrathiba a nem megfelelő beolvadás, ez annak tudható be, hogy a kontrolnál használt paraméterekkel végeztünk a hegesztést, de akkor a védőgáz 15%-ban héliumot tartalmazott, aminek a hővezető képessége sokkal nagyobb, mint az argonnak. Vagyis tiszta argonnal való hegesztéshez növelni kell az áramerősséget, hogy megfelelő legyen a hőbevitel.

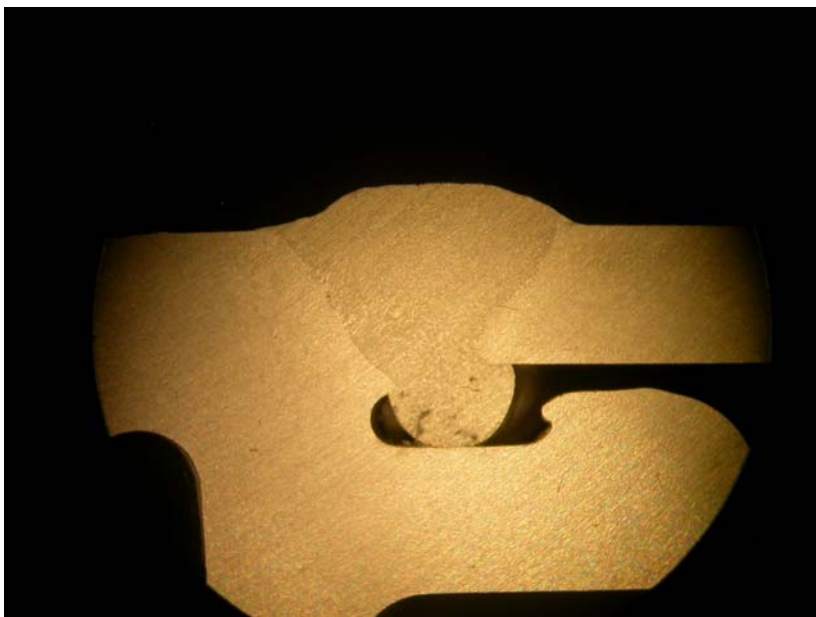
A 25-ös és a 26-os ábrán látható két varratnál az argon mellé a védőgázba 5, illetve 10% héliumot kevertünk. Megfigyelhető, hogyan növekszik a beolvadási mélység a héliumtartalom növekedésével. Porozitás szempontjából mindkét varrat megfelelő [3] [4].

25. ábra 5% héliumot és 95% argont tartalmazó védőgázzal hegesztett varrat

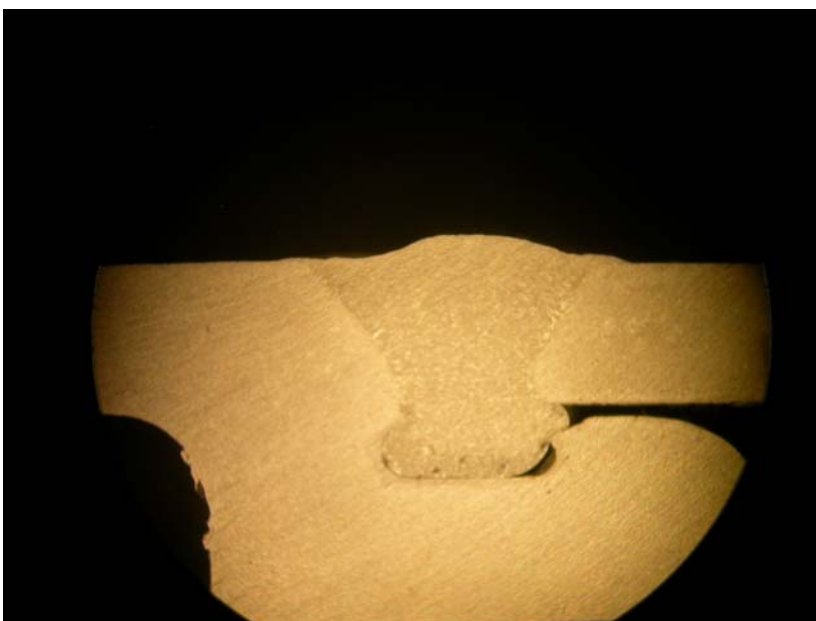
26. ábra 10% héliumot és 90% argont tartalmazó védőgázzal hegesztett varrat

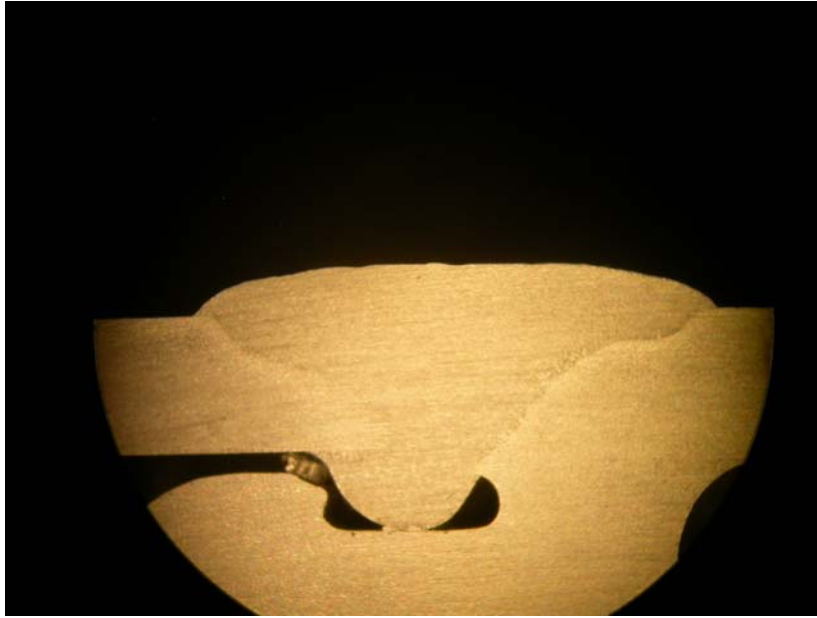
Végül a hélium tartalmat 30%-ra növeltük, az így hegesztett varratról készített kép a 27. ábrán látható. Ezen már jól látható a hélium varratalakot jótékonyan befolyásoló hatása, a széles és mély porózus mentes beolvadás.

27. ábra 30% héliumot és 70% argont tartalmazó védőgázzal hegesztett varrat
